Reparatur des PLL-GPSDO von BG7TBL

Fehler: Gerät synchronisiert sich nicht.

Erwin Hackl OE5VLL

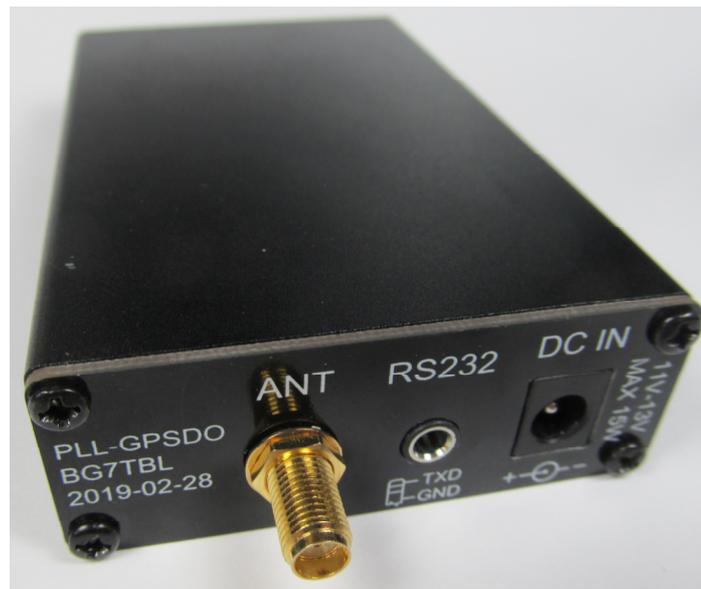
Fehler: Das Gerät synchronisiert nicht, obwohl die Antenne optimal ausgerichtet ist.

Die grüne LED geht im Fall des Empfanges der GPS-Satelliten vom blinkenden Zustand in ein Dauerleuchten über. Nach erfolgter Synchronisierung erlischt dann die rote LED. Dies erfolgte jedoch bei dem fehlerhaften Gerät selbst nach längerer Zeit nicht.

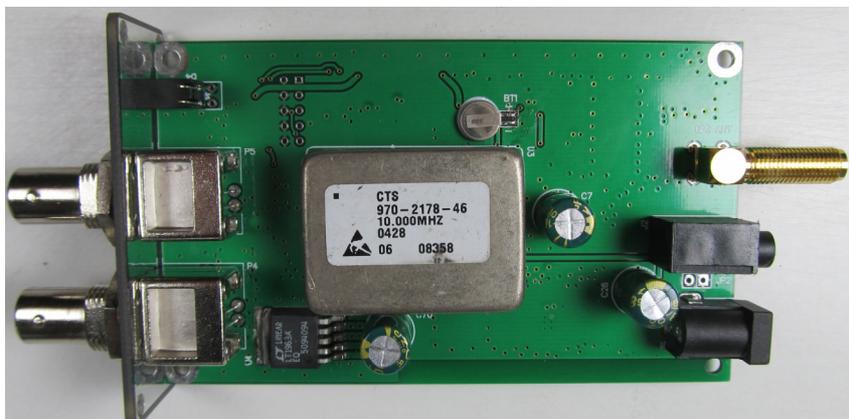
Bild vom offenen Gerät, Bauteilseite:

Hier fielen mir 2 LEDs auf (im Bild weiße Bauteile, mit D2 und D7 bezeichnet). Die Eine blinkte, die Andere leuchtete dauernd. An der Platinenbeschriftung ablesbar, kann anscheinend die Stromversorgung für die externe GPS-Antenne auf +5V oder auf +3,3V gestellt werden. Von früherer Beschäftigung mit ähnlichen Geräten wußte ich, dass diese Antennen Verstärker beinhalten und mit Strom versorgt werden müssen.

Da ich wissen wollte, mit welcher Spannung die externe Antenne versorgt wird, wollte ich kurzerhand die Gleichspannung an der Antennenbuchse messen. Hier lag jedoch keine Spannung an. Weder vor noch nach der im Detailfoto gut sichtbaren blauen Induktivität (unmittelbar links neben dem violetten Pfeil) war eine Spannung feststellbar. Damit war klar: Die Antenne ist ohne Stromversorgung und kann deshalb nicht funktionieren.

Die weitere Fehlersuche führte ich mit dem Stereomikroskop durch. Damit konnte ich erkennen, dass zwischen dem linken unteren Masseanschluss der Antennenbuchse und der unteren Lötstelle der Induktivität („unten“ bezieht sich auf das Foto) eine sehr schlecht erkennbare Lötzinnbrücke bestand, welche klarerweise einen Kurzschluss verursachte. Die Entfernung der Zinnbrücke war etwas herausfordernd, da die Masse der Antennenbuchse die Wärme stark abführte und gleichzeitig nur eine kleine Fläche für die Wärmezufuhr bestand, aber mit Hilfe von Löttauglitze und einem stärkeren LötKolben gelang dies.

Es stellte sich heraus, dass der Kurzschluss keine weiteren Schäden wie abgebrannte Bauteile verursacht hatte und das Gerät funktionierte nun einwandfrei.
