## ***Bildbericht & Update ADL505 Antennenwartung am Turm 13***

*Wir haben vor etwa einem Monat einen Kurzbericht zur Wartung unserer YAGI-Antenne, Model Hy-gain EXP-14 (Tribander 10, 15, 20m) veröffentlicht. Hier teilen wir nun die ganze Story mit ein paar Bildern, welche die Ursachen illustrieren sollten.*

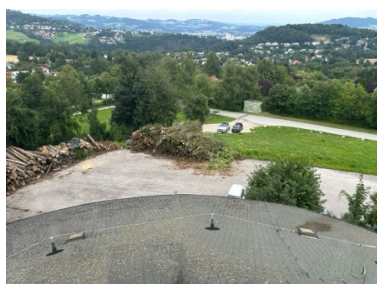
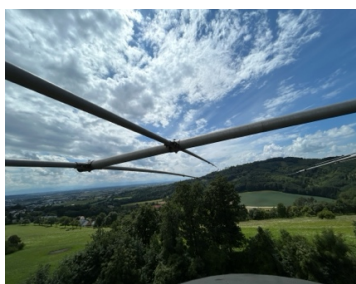
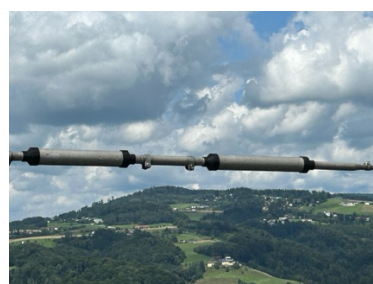
*Hier der Blick vom Mast auf die wunderschöne Umgebung und die Problemkinder.*

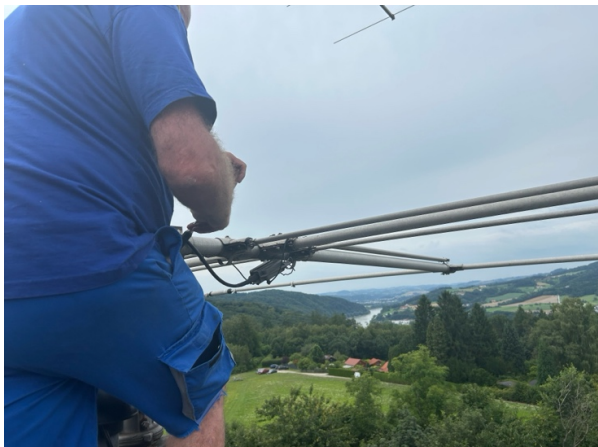
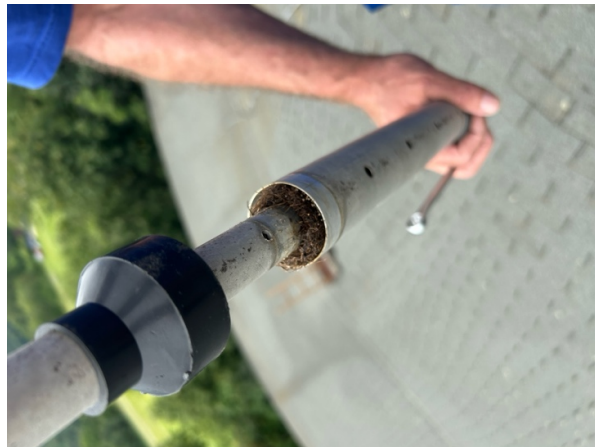
Ausbau der Sicherungsbolzen und Öffnung des ersten Traps. Drainagebohrungen sind frei, ABER woher kommt diese Biomasse hier im Bild rechts? Ähnliches Bild in mehreren der Traps!

Nach etwa 2-3 Stunden mit 2 Mann am Mast und einem Operator zur Rotorbedienung unten im Shack, war die Ursache gefunden! Die Biomasse unter den Kunststoff-Schutzkappen wurde von ungebetenen „Mitbewohner(n)“ zu deren Bequemlichkeit dorthin gebracht. Einen der Invasoren hat letztlich der Leatherman vom Auszug überzeugt.

Letztendlich mussten wir ein zweites Mal hinauf um alles fertig zu stellen und haben bei der Gelegenheit die Klemm- und Sicherungsbolzen gegen gute Niro-Hardware getauscht. Zusätzlich wurde noch die Kabelführung verbessert, sowie eine Scheuerstelle mit selbstverschweißendem Silikonband abgedichtet und verstärkt.

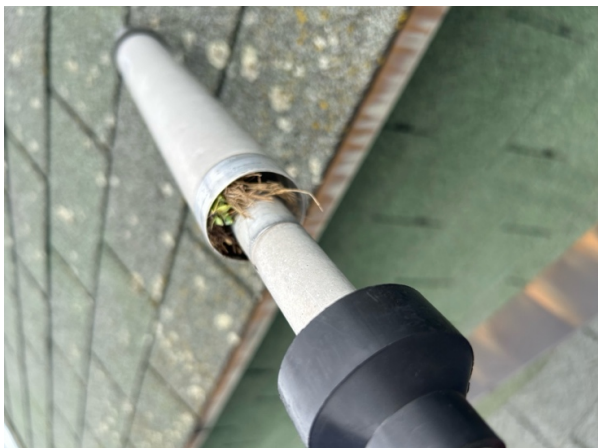
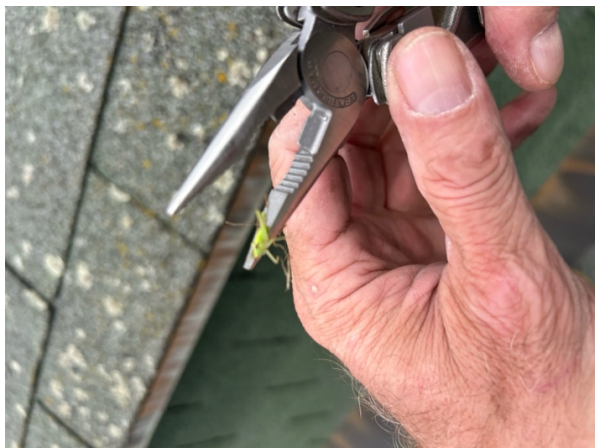
Hier eine der anderen Traps, weniger dicht gepackt mit Biomaterial, aber dafür bewohnt. Also Delogierung.
