Reparaturbericht XIEGU G90 Frontpanel: Tausch der CPU (STM32 F103RCT6 LQFP-64)

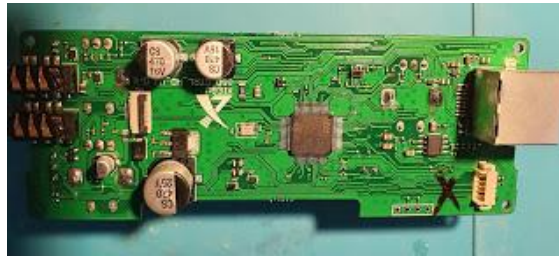
Nachdem während des Betriebs sich das Frontpanel vom Gerät wegen fehlender Schrauben gelöst hat, ist das Gerät permanent auf TX gewesen. Später war dann auch das Display plötzlich schwarz. Es sah so aus, als ob die CPU (STM32) gestorben ist. Nach einer kurzen Bauteilrecherche waren 5 Stück rasch bestellt. Auch die entsprechende Programmierhardware musste her. Ein ST-Link V2 Programmer ist es geworden. Das Auslöten des alten STM32 ging mit Heißluft und einem passenden Aufsatz und einer Pinzette recht problemlos. Nachdem die Platine gut gereinigt wurde ging es ans Einlöten der neuen CPU. Die CPU muss sehr genau aufgesetzt werden und ein PIN wurde festgelötet. Nun wurden alle Pins satt mit Lötzinn überzogen. Mit Entlötlitze wurde das überschüssige Zinn dann wieder entfernt. Unter dem Mikroskop waren noch zwei Kurzschlüsse zu sehen, die sich leicht entfernen ließen. Im Blog von YO3HJV (<https://yo3hjv.blogspot.com/2020/12/xiegu-g90-reflashing-bootloader-into.html>) ist das Extrahieren und das Laden den Bootloader und alles andere super beschrieben. Damit das alles was im Blog beschrieben ist auch erledigt werden kann muss eine Stiftleiste eingelötet werden. Dann mit der Beschreibung aus dem Blog den Bootloader aufspielen. In dem Fall hat sich der ST-Link V2 nicht zur Zusammenarbeit mit dem ST-Cube überreden lassen. Mit einem ausgeborgten Clone Programmer hat es dann funktioniert. Zum Testen wurde dann gleich mal die Firmware aufgespielt. Es läuft alles wie gewünscht. Nach dem Einschalten des Geräts ist der Fehler mit dem permanenten TX immer noch da. Im Manual ist die Buchsen Belegung der RJ45 Mikrofonbuchse beschrieben. Nachdem der PTT Signalpfad klar war, wurde die Leiterbahn direkt beim STM32 aufgetrennt. Siehe da, der Fehler ist weg. Zwischen der RJ45 Buchse und dem STM32 ist eine Diode mit der Aufschrift B gegen GND und ein 100nF Kondensator gegen GND. Eine 0 Ohm 0805 SMD Brücke ist auch noch im Signalpfad. Die Diode hatte in beide Richtungen ca. 20K (war im eingelöteten Zustand nicht messbar) was scheinbar ausreichte, um den TX Modus zu aktivieren. Mit der Bezeichnung B kann man leider nicht viel anfangen. Im Datenblatt des STM32 ist jedoch die Empfehlung eine Schottky Diode gegen GND einzubauen zu finden gewesen. Eine passende Diode ist die BAT15, die gerade verfügbar war. Ein Impulsstrom von 1A/1ms sollte ausreichen. Alle anderen Dioden in den anderen Signalpfaden waren in Ordnung. Mit der neuen Diode funktioniert das Gerät nun wieder einwandfrei.
