# Antennenwartung bei ADL505 am Turm 13

By Bernd OE5PYB

Sun Jul 27 13:47:00 CEST 2025

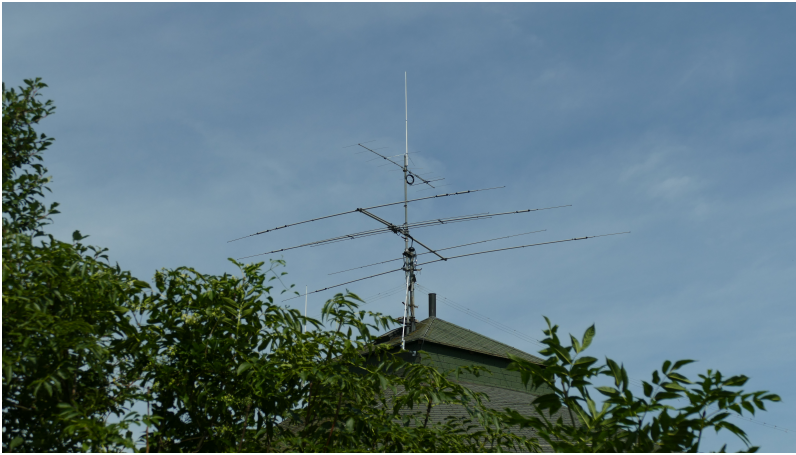
Eine Wartung unserer Hy-gain EXP-14 Yagi 10,15, 20m wurde notwendig, nachdem jeweils nach stärkeren Niederschlägen, das SWR aus dem Ruder gelaufen ist. OE5HWN hatte dieses Phänomen bereits mehrfach beobachtet und ein "Absaufen" der Traps war der naheliegende Verdacht. Am Freitag, den 25.07.2025 sind OE5AOO, OE5HWN und OE5PYB bei trockenem Wetter zur Demontage und Fehlersuche angetreten. Wie bereits vermutet haben wir "Biomasse und Untermieter" in mehreren Traps gefunden und entfernt, sowie auch eine bereits offene Scheuerstelle an einer Koaxial-Zuleitung - mit selbstverschweissendem Silikonband - abgedichtet. Ein Tausch des betreffenden Kabels, bzw eine verbesserte Armierung erscheint - aufgrund der möglichen 450 Grad Drehwinkel - sinnvoll. Die Tests durch OE5HWN sind bis jetzt positiv verlaufen und wir werden das genau beobachten, gegebenenfalls vor dem nächsten Winter nochmal Maßnahmen setzen.
