Bildbericht Antennenwartung bei ADL505, Update

ADL505

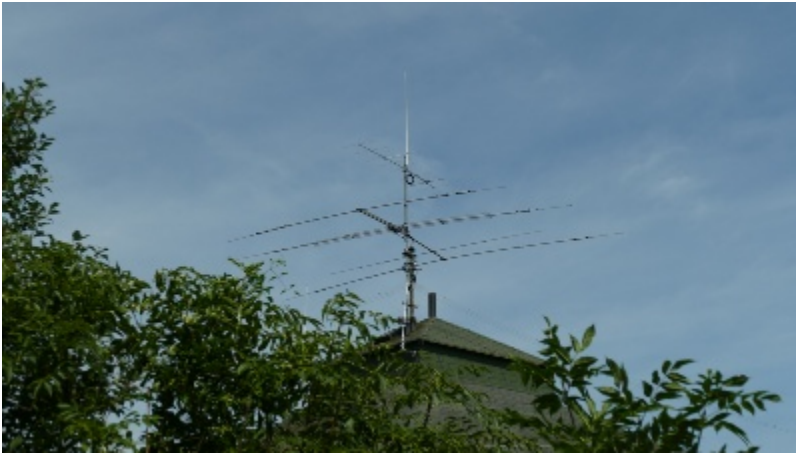
Eine Wartung unserer Hy-gain EXP-14 Yagi 10,15, 20m wurde notwendig, nachdem jeweils nach stärkeren Niederschlägen, das SWR aus dem Ruder gelaufen ist. OE5HWN hatte dieses Phänomen bereits mehrfach beobachtet und ein "Absaufen" der Traps war der naheliegende Verdacht. Am Freitag, den 25.07.2025 sind OE5AOO, OE5HWN und OE5PYB bei trockenem Wetter zur Demontage und Fehlersuche angetreten.
